## Kleine Ursache, große Wirkung

Auch kleine Leckagen in der Gebäudehülle können zu Bauschäden führen.

*von Holger Merkel, Geschäftsführer bionic3*

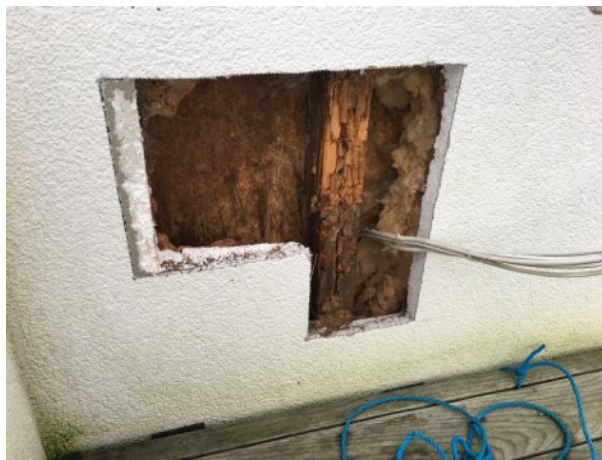
*Hier fehlte die Abklebung der luftdichten Ebene im Übergang Flachdach zu Außenwand unterhalb der Attika. Ausführlichere Erläuterung als Schadensfall 2 im Text.*

Bei diesem Fall fehlte die Abklebung der luftdichten Ebene im Übergang Flachdach zu Außenwand unterhalb der Attika. Da bei der Montage der Attika aus statischen Gründen ein Teil der OSB-Platte das darunter liegende Wandelement überlappte, wurde die fehlende Abklebung an dieser Stelle nicht bemerkt. Dazu kommt, daß die Beplankungen der Attika beidseitig einen hohen sd-Wert aufweisen und eingedrungene Feuchte nicht ausdiffundieren konnte. Der blowerdoor-Test war mit einem  $n_{50}$  –Wert von  $0,55 \text{ h}^{-1}$  zufriedenstellend, auch hier konnte kein Fehler festgestellt werden. Die Leckagen bzw. Lufteintrittsstellen waren vorwiegend die Elektroinstallationsdosen im Dachgeschoß. Entlang der Brettstapellamellen konnte sich die Luft ihren Weg bis in die Attika bahnen.

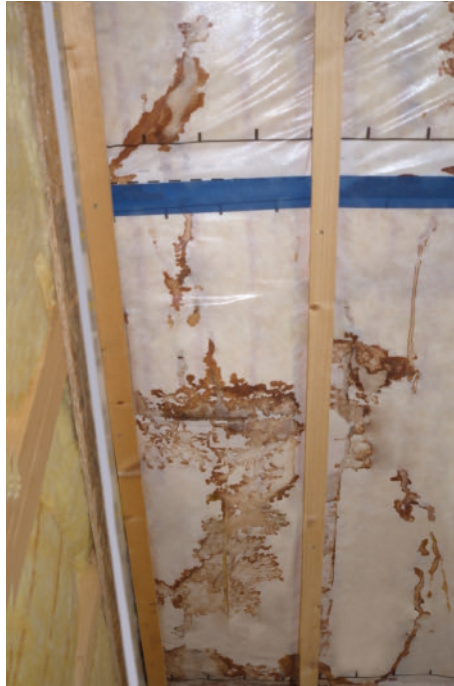
## Schadensfall 1: Oberseitige Abklebung vergessen

*Links im Bild die einbindende Innenwand mit vormontiertem OSB-Streifen, um die Luftdichtungsebene vorzeitig fertig zu stellen. Allerdings fehlt die oberseitige Abdeckung der Innenwand. Das Resultat: Konvektion zwischen OSB und Rähm.*

„Bei einbindenden Innenbauteilen (z. B. Zwischendecken und Innenwänden), die die Luftdichtheitsschicht der Außenbauteile durchstoßen, sind besondere Maßnahmen zu treffen“ - hier weist die Norm vor allem hin auf „Anschluß einer Innenwand aus gelochten Steinen an ein Dach in Holzbauweise“, bei dem der Mauerkopf abgedichtet werden muss. Viele Holzbauer unterschätzen die konvektiven Strömungen zwischen einer genagelten OSB-Platte und einem Rähm aus getrocknetem Holz.

Ein Indiz für einen solchen Fehler sind beim Blowerdoor-Test Zugserscheinungen an den Elektroinstallationsdosen der Innenwände. In diesem Fall wurde zunächst eine Fehlfunktion der feuchtevariablen Dampfbremsen angenommen. Der Blowerdoor-Test zeigte allerdings starke Strömungen an besagten Stellen. Häufig handelt es sich bei Kondensatbildung auf der Folie schlicht um Undichtheiten und somit Konvektion.

Im vorliegenden Fall wurde die Dampfbremse an die OSB-Platte der Innenwand angeschlossen und nicht, wie es richtig gewesen wäre, an das Rähm. Alternativ hätte ein Folienstreifen über der Innenwand ausgereicht, der beidseitig mit der Dampfbremse verbunden wird.

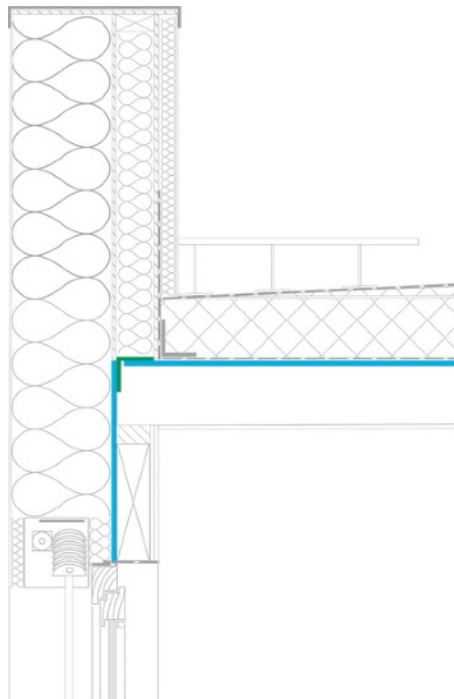
*Die blaue Linie symbolisiert die Luftdichtungsebene, der grüne Winkel die ursprünglich fehlende Abklebung. Diese hätte vor Montage der Attika zum Beispiel als Folienstreifen angebracht werden können.*

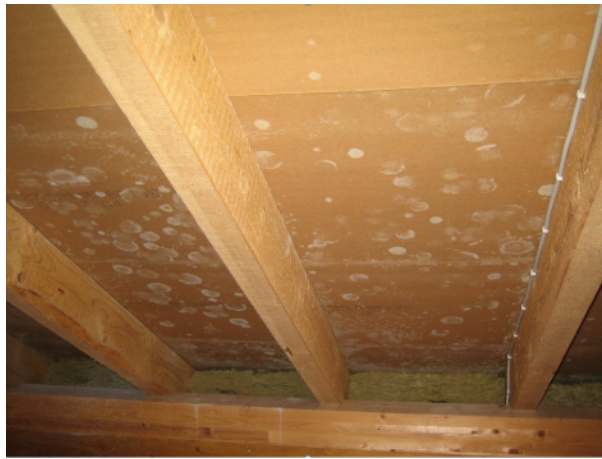
Ein häufiger Fehler betrifft Installationsschächte, die bei Einfamilienhäusern durch alle Stockwerke verlaufen. Da im Gegensatz zu Mehrfamilienhäusern meist keine Anforderungen hinsichtlich Brandschutzabschottung bestehen, ergibt sich oft über die Drückerklappe des Gäste-WC`s im EG oder Öffnungen in der Kellerdecke ein Kamineffekt in Richtung Dachgeschoß oder Spitzboden. Wenn dieser unausgebaut oder unbeheizt ist, kann es zu Kondensatbildung kommen. Noch deutlicher wird es, wenn die Dämmung über die oberste Geschoßdecke verläuft und die luftdichte Abklebung des Dunstrohres nicht oder nicht vollständig vorhanden ist.

*Fehlende Abklebung des Dunstrohres. Dadurch konnte über Installationsschacht Feuchte in nicht ausgebautes Dachgeschoss eindringen. Die Folge: Schimmelbildung an Unterdeckplatte.*

Auch hierzu äußert sich die Norm: „Auf den für die handwerkliche Ausführung notwendigen Abstand zu aufgehenden Bauteilen ist zu achten“. Es ist dem Handwerker in manchen Fällen schlicht unmöglich, eine korrekte Abklebung sicher zu stellen.
