Prüfbericht

über die Luftdurchlässigkeitsmessung (DIN EN 13829)

EFH BV Mustermann

BlowerDoor Prüfbericht

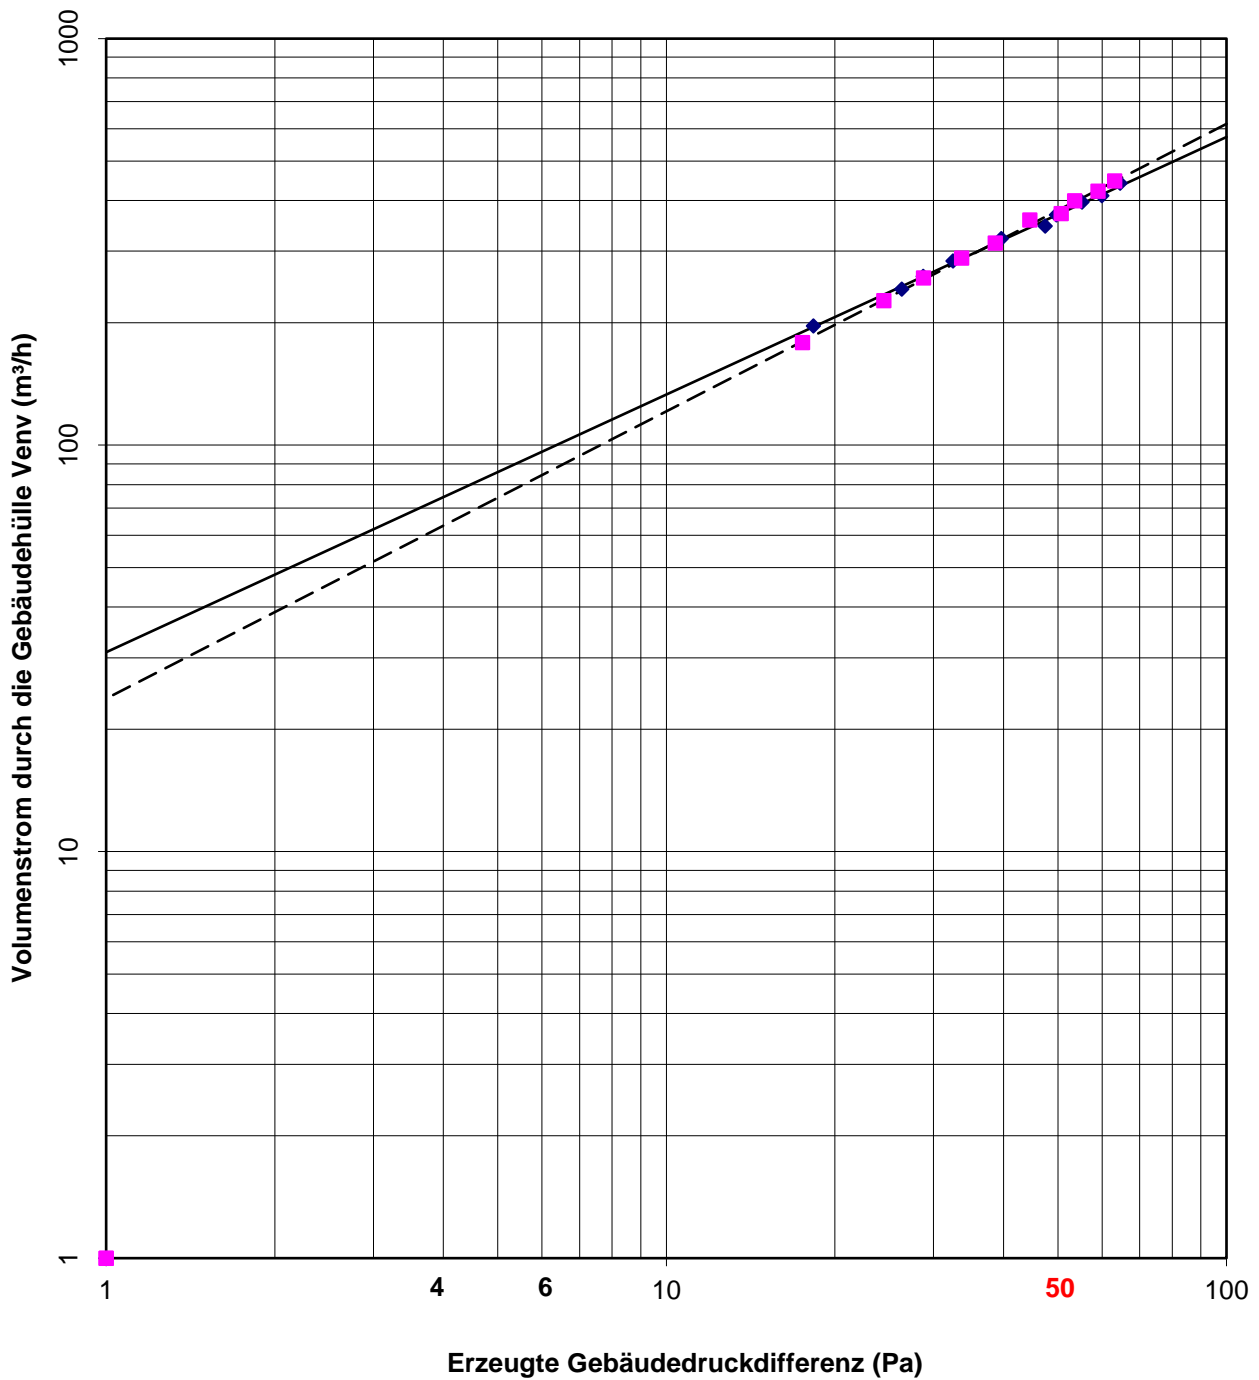
BlowerDoor Leckagekurve: EFH BV Mustermann

V ₅₀	Unsicherheit	n ₅₀	Unsicherheit	w ₅₀	Unsicherheit	q ₅₀	Unsicherheit
	m³/h	%	1/h	%	m³/(m²h)	%	m³/(m²h)	%
Unterdruck	372	+/- 6 %	0,82	+/- 12 %	2,0	+/- 12 %		
Überdruck	379	+/- 6 %	0,84	+/- 12 %	2,0	+/- 12 %		
Mittelwert	376	+/- 5 %	0,83	+/- 8 %	2,0	+/- 8 %

- ◆ Unterdruck (m³/h)
- Überdruck (m³/h)
- Regressionsgerade Unterdruck
- - - Regressionsgerade Überdruck
