Prüfbericht

über die Luftdurchlässigkeitsmessung (DIN EN 13829)

**Einfamilienhaus
BV Mustermann
Musterstr. 15
9999 Musterstadt**

BlowerDoor Prüfbericht

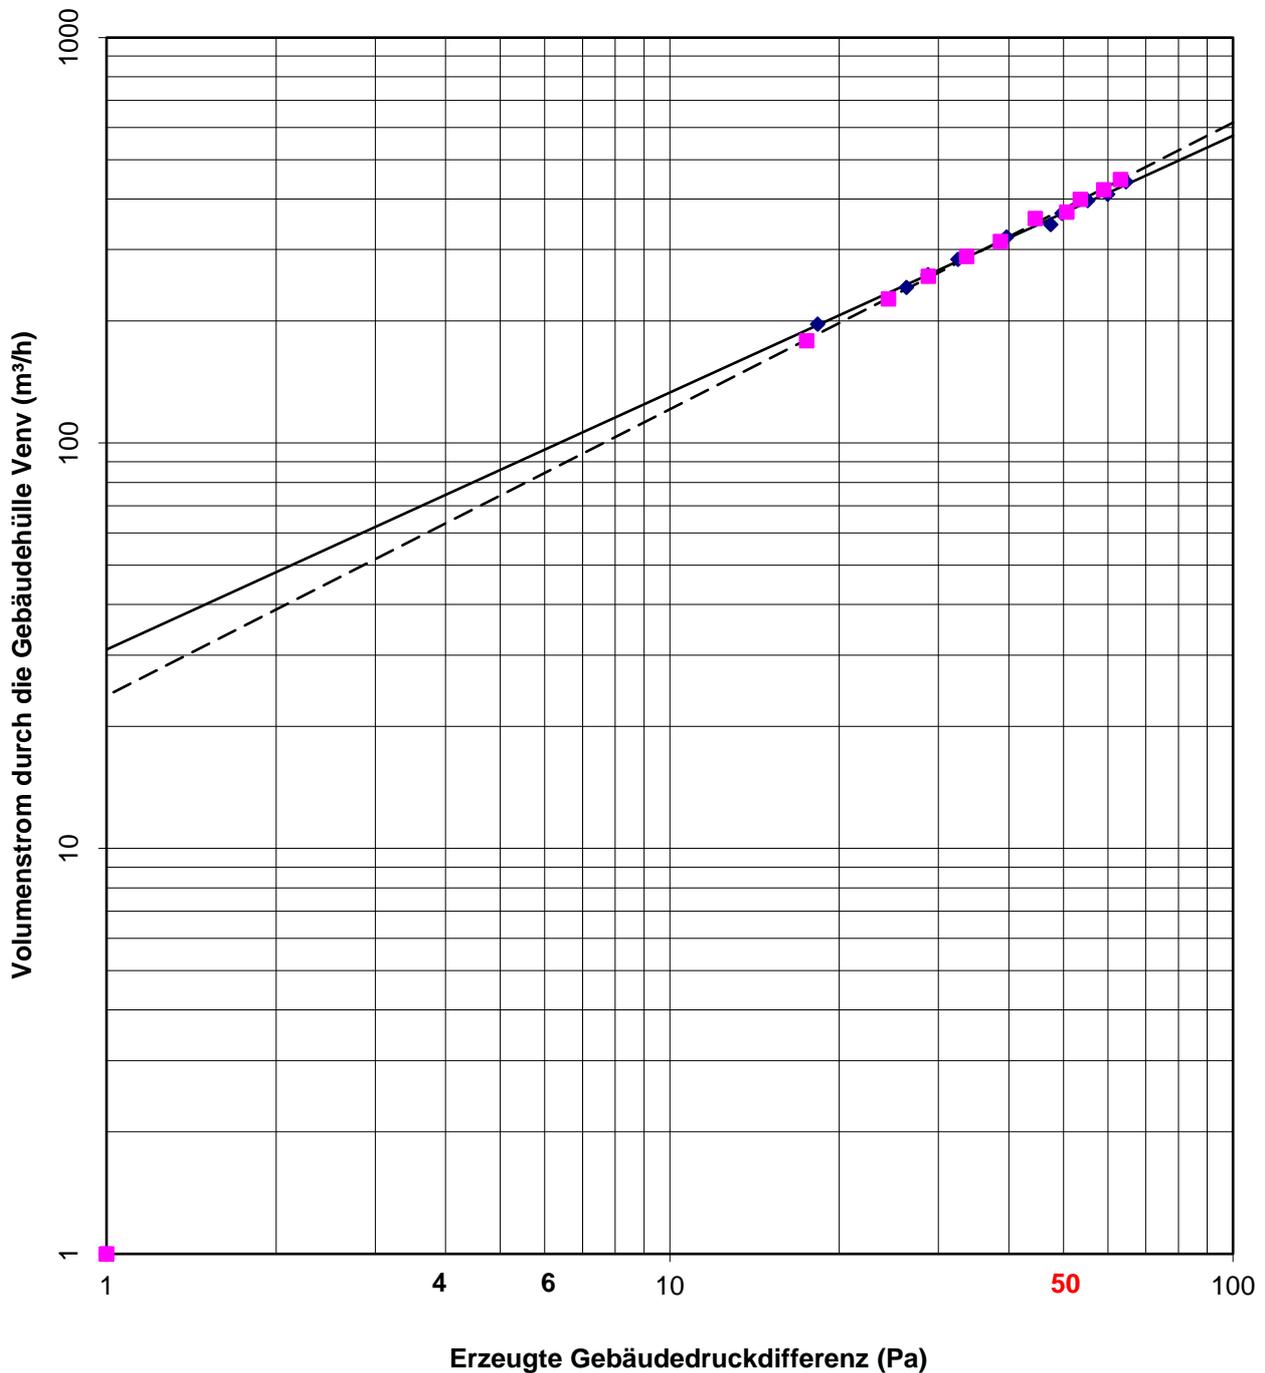
BlowerDoor Leckagekurve: Einfamilienhaus

Reduzierblende	Gebäudedruck	Gebälasedruck	Gebäudedruck	Volumenstrom
O ABCDE	Δp_m (Pa)	(Pa)	Δp (Pa)	V_r (m³/h)
$\Delta p_{01} = -3,5$		-----	-----	-----
B	-68	31	-65	450
B	-63	27	-60	420
B	-58	25	-55	404
C	-53	317	-50	376
C	-50	280	-47	353
C	-43	245	-40	329
C	-35	191	-32	290
C	-32	162	-29	266
C	-29	140	-26	247
C	-21	94	-18	201
$\Delta p_{02} = -2,4$		-----	-----	-----

Reduzierblende	Gebäudedruck	Gebälasedruck	Gebäudedruck	Volumenstrom
O ABCDE	Δp_m (Pa)	(Pa)	Δp (Pa)	V_r (m³/h)
$\Delta p_{01} = -2,6$		-----	-----	-----
B	61	30	63	445
B	57	27	59	419
B	51	24	54	397
B	49	21	51	369
C	42	285	45	356
C	37	221	39	312
C	32	188	34	287
C	27	151	29	257
C	22	118	24	226
C	15	74	18	178
$\Delta p_{02} = -1,6$		-----	-----	-----

Korrelationskoeffizient r:	1,00	Vertrauensintervall (95%)	
C_{env} (m³/(h Pa ⁿ))	31	max. 34	min. 28
C_L (m³/(h Pa ⁿ))	31	max. 35	min. 28
n	(-)	max. 0,66	min. 0,60

Korrelationskoeffizient r:	1,00	Vertrauensintervall (95%)	
C_{env} (m³/(h Pa ⁿ))	24	max. 26	min. 21
C_L (m³/(h Pa ⁿ))	24	max. 26	min. 22
n	(-)	max. 0,73	min. 0,68

- ◆ Unterdruck (m³/h)
- Überdruck (m³/h)
- Regressionsgerade Unterdruck
- - - Regressionsgerade Überdruck
